# PLANO DE RECUPERAÇÃO DE ÁREAS DEGRADADAS

# PRAD

ABR/2019

Hospital Regional do Vale do Jaguaribe - HRVJ

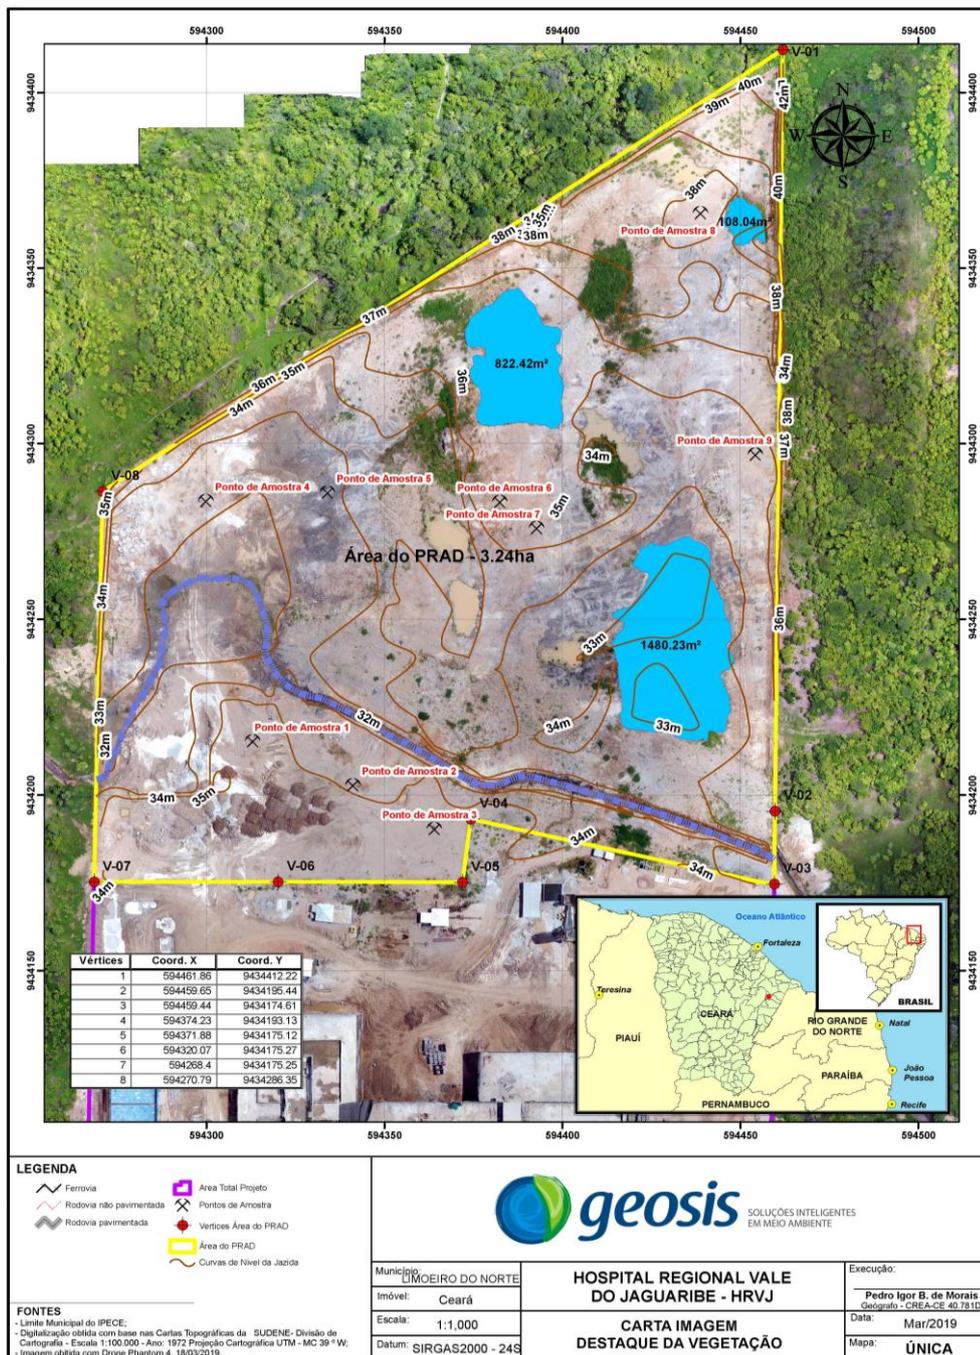
Figura 2 – Delimitação da área do PRAD

Á área do PRAD é de 32.400,0m<sup>2</sup> onde a área foi utilizada para extração de material mineral de empréstimo, bem com a condução de um canal de drenagem escavado. Figura 2.

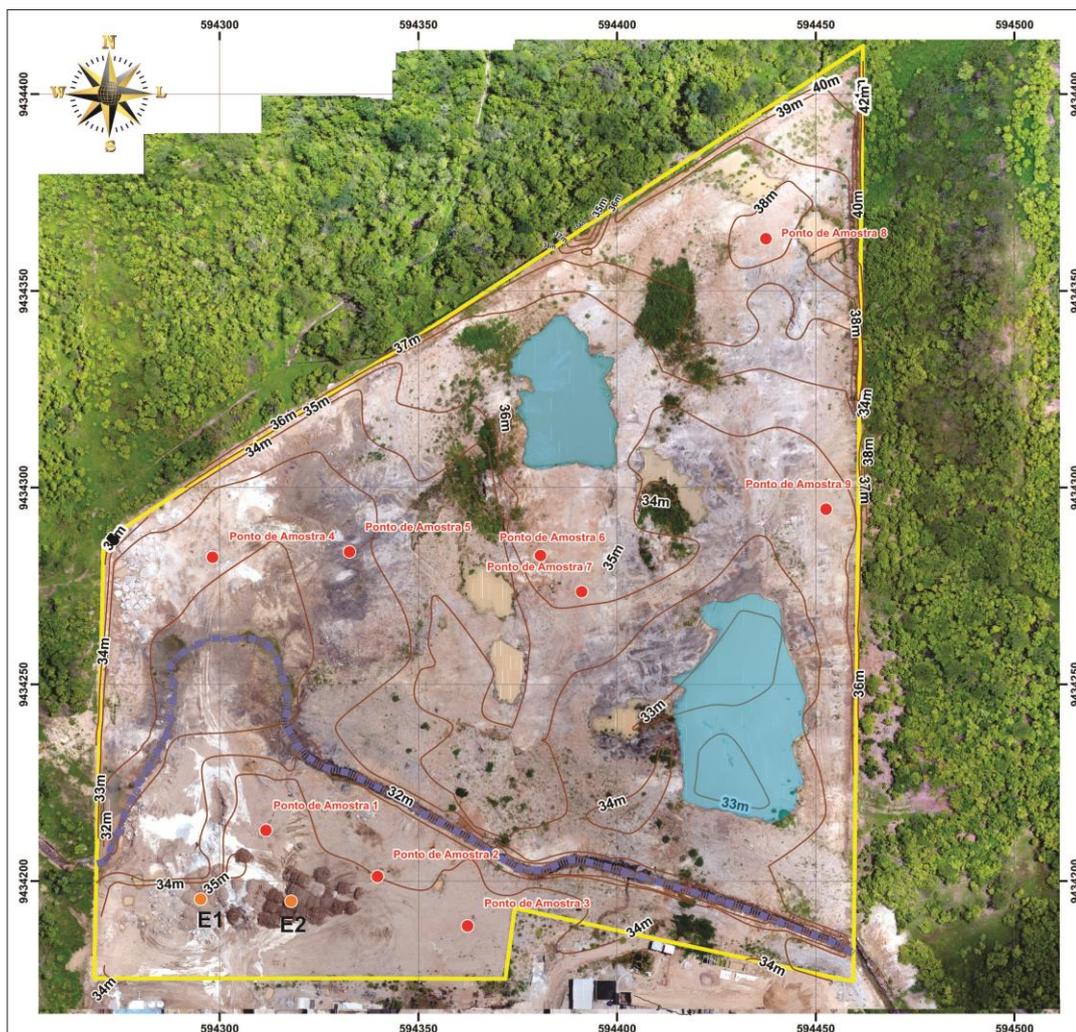
**Figura 3** – Identificação dos pontos de coleta de amostras de solo (AM) e do expurgo (E) na área do PRAD

Foram realizadas coletas de amostras (AM) de solos e do expurgo (E1 e E2) observado durante a visita a campo. As amostras foram analisadas, os seguintes resultados obtidos:

1. Os solos apresentam em condição geral uma alcalinidade (pH alto), baseado principalmente por possíveis traços de sódio (Na), devido a retirada das camadas do solo, que demonstraram na condutividade elétrica (CE);
2. Apresentam baixo acúmulo de umidade determinado em Estufa a 105°C, devido apresentar uma maior macroporosidade;
3. Presença de rochosidade aparente, observada durante a abertura dos furos, podendo causar acúmulo de água e um maior carreamento de sedimentos e processo erosivos;

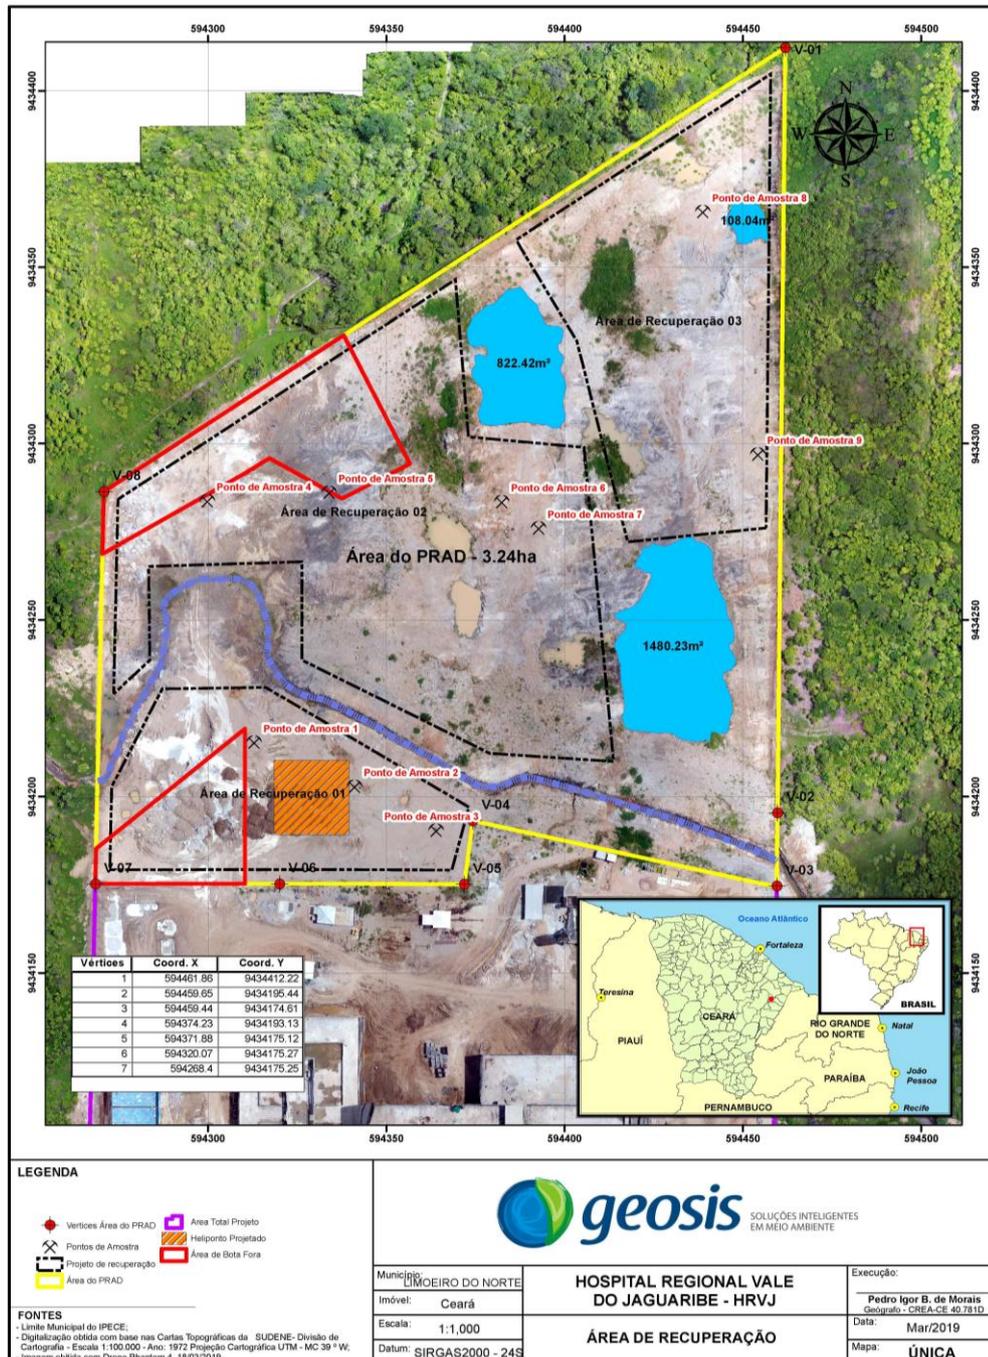
**Figura 4** – Identificação das zonas de recuperação em função dos parâmetros analisados

Foram fatores decisivos para a sua definição a análise do diagnóstico ambiental base do processo de investigação e a realização de trabalhos de visita “in loco”, para a identificação e quantificação da área a ser recuperada na faixa limite da área que se iniciou a exploração mineral, além de um diagnóstico pormenorizado na área (solo, declividade, rochiosidade) do entorno para avaliar o processo de recuperação florestal e, caso seja possível, o aproveitamento de espécies nativas existentes no entorno da área. Logo dividimos em 03 zonas (Figura 4) como foram de preservar a

área quanto ao processo erosivo e acúmulos de sais (salinidade), que normalmente afetam o crescimento das plantas, principalmente pelo aumento da pressão osmótica do meio, reduzindo a disponibilidade água para a planta.

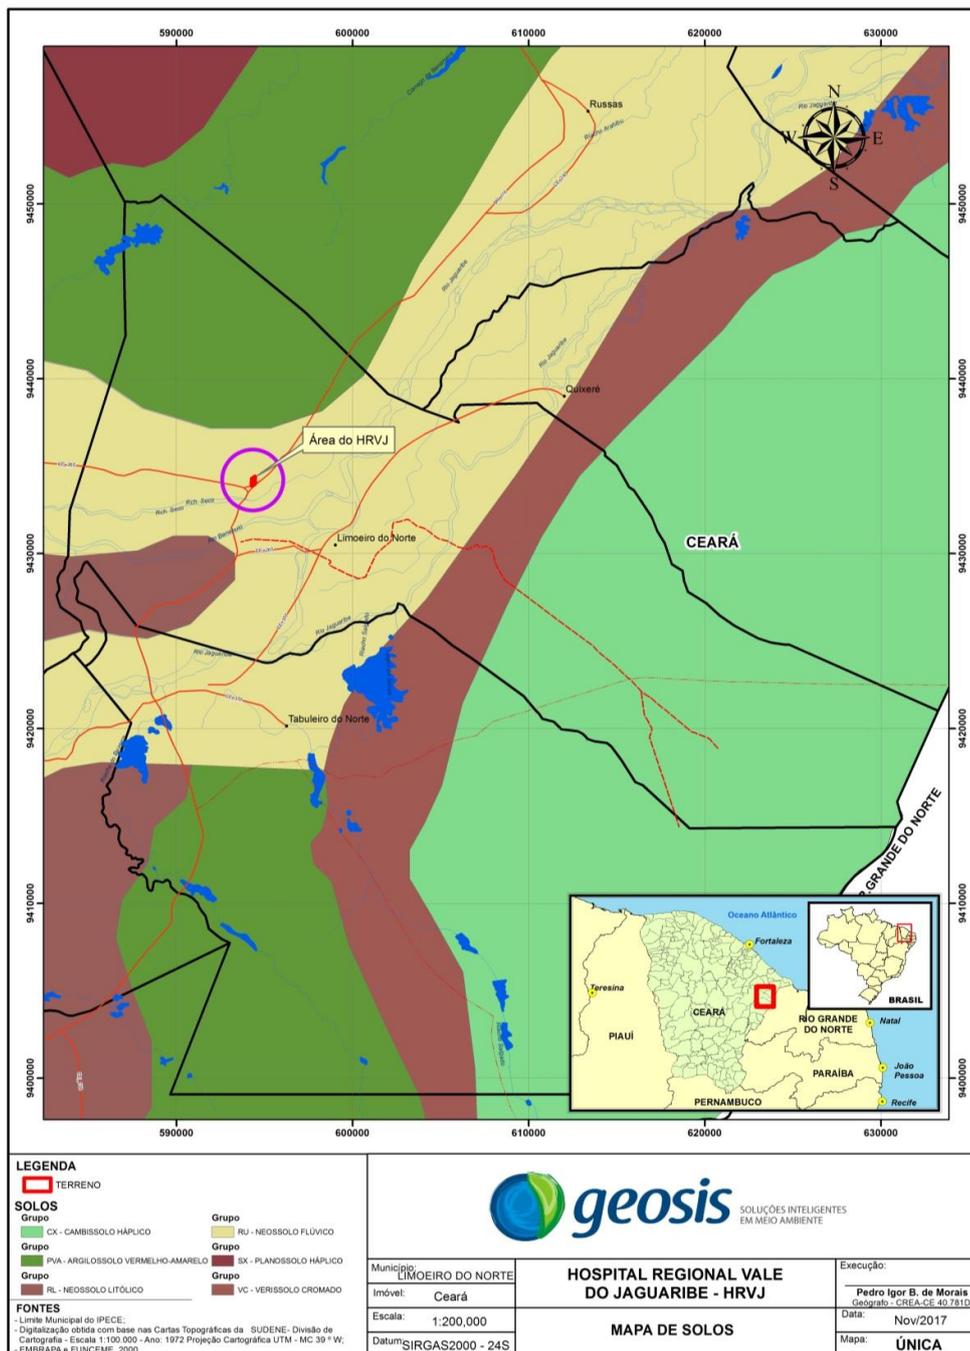
Figura 5 - Mapa de solos do município de Limoeiro do Norte

A integração e o conjunto do levantamento dos aspectos físico-naturais da região, influenciados pela geologia, geomorfologia, condições climáticas, os recursos hídrico e a base pedológica na bacia hidrográfica do baixo Jaguaribe, contribuem no estudo dos atributos geoambientais. A identificação e individualização dentro do mosaico de solos da região, apresentou as seguintes classes de solos aluviais: Cambissolos Háplico, Vertissolos cromados, Argissolos Eutróficos de coloração vermelho-amarelo, Planossolos, Neossolos litólico e flúvico.

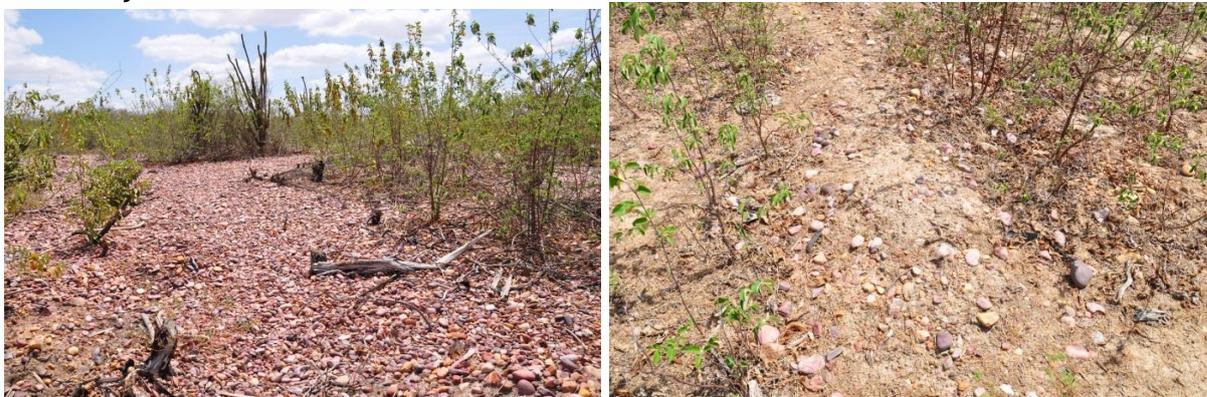
**Figura 6** – Vista da pedregosidade aparente na área do empreendimento, antes da intervenção

naturais e antrópicos. Na situação atual o solo tem alta limitação agrícola devido a forte pedregosidade e disposição de processos erosivos.

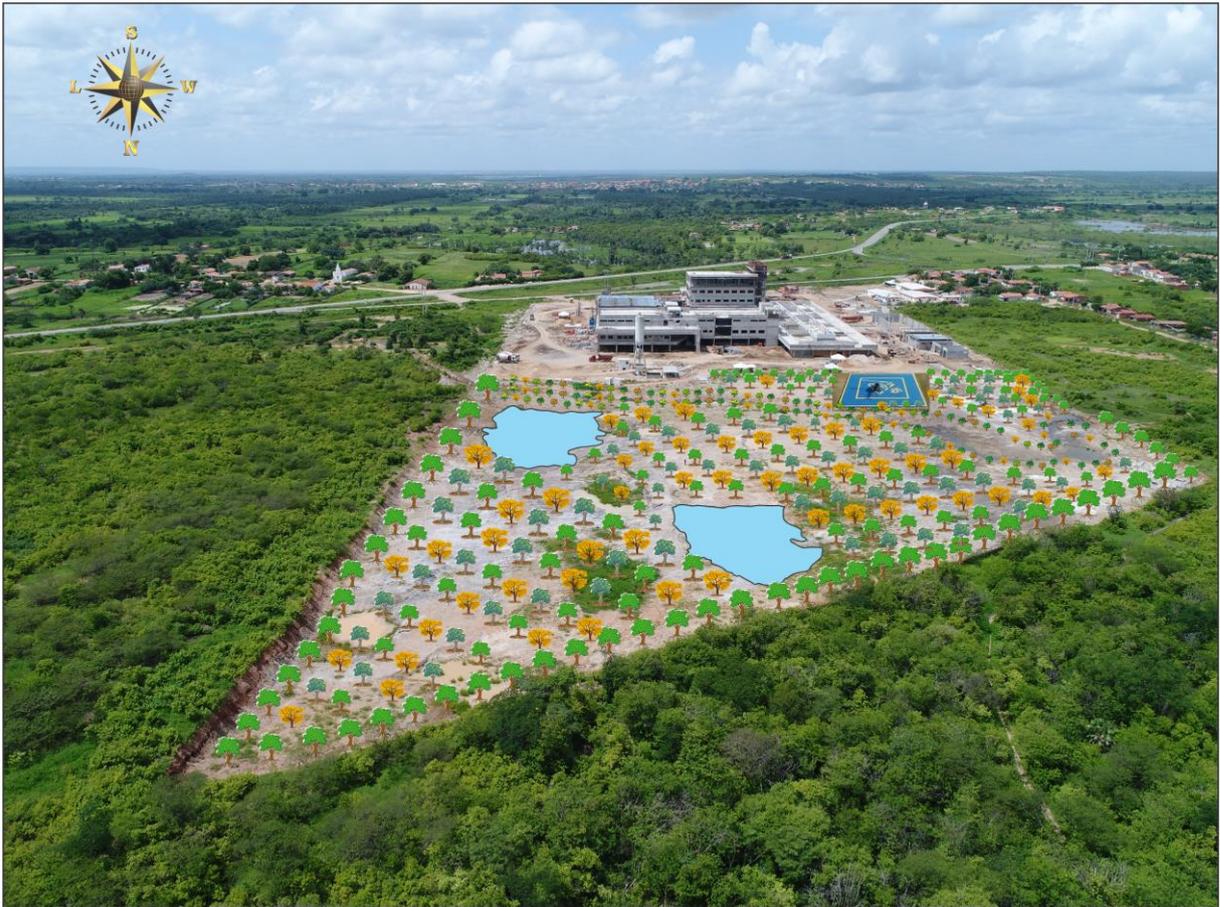
**Figura 8** – Croqui com distribuição das mudas – proteção inicial do perímetro e do canal.

Na Figura 8 temos uma imagem ilustrativa de como deverá ser feita a distribuição das mudas nativas na área.

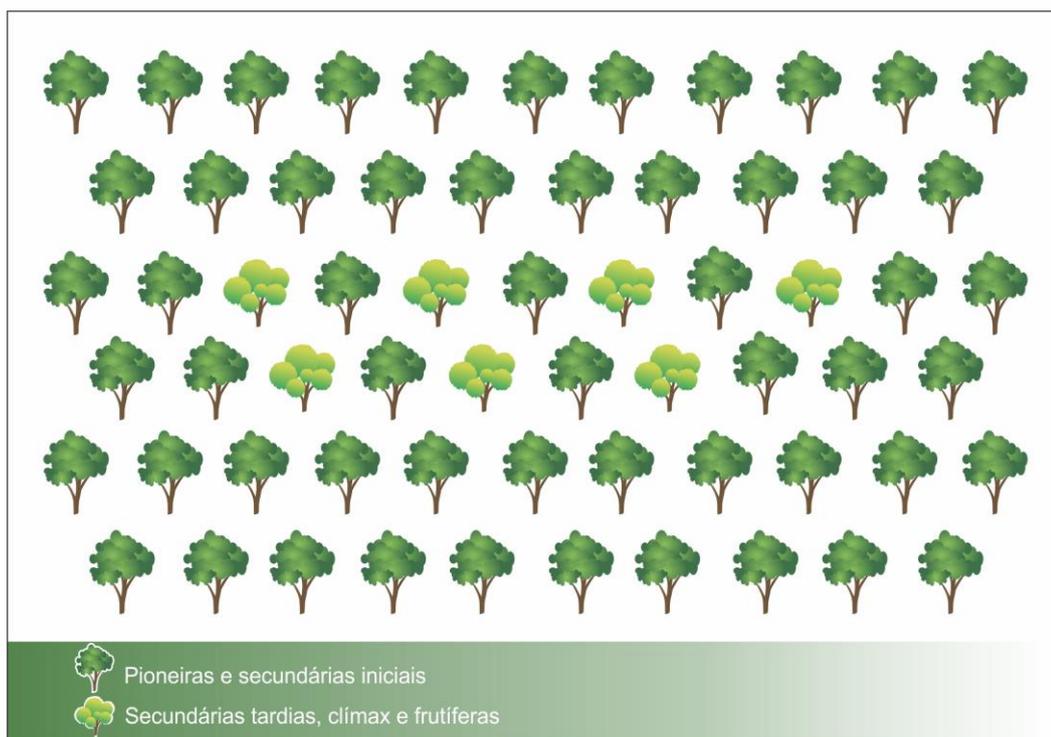
**Figura 9** – Croqui ilustrativo para distribuição das espécies por sucessão ecológica

- ↳ Duas linhas de espécies pioneiras ou secundárias iniciais para preenchimento a partir das extremidades.
- ↳ A partir da terceira linha, visando estabelecer a diversidade como o uso de espécies nativas secundárias tardias, clímax e frutíferas, atuando como atratores de animais, intercalar as mudas das espécies supracitadas, finando a fileira com sempre com duas mudas de espécies pioneiras ou secundárias seguidas.

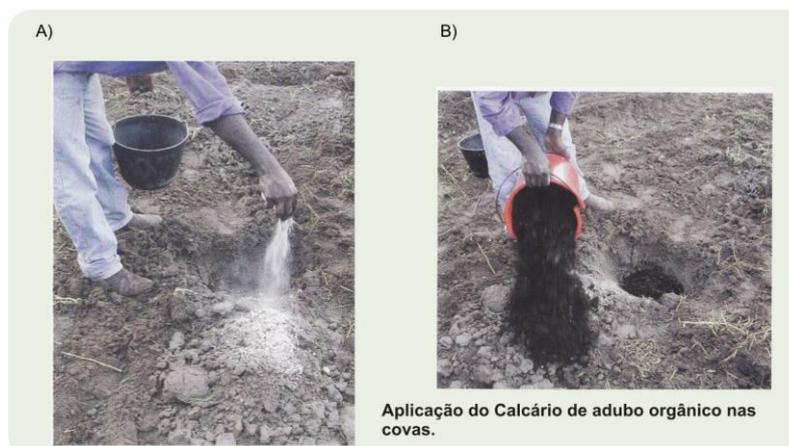
**Figura 10** – Aplicação de insumos para melhorar a qualidade do solo

A adubação de fundação deverá ser utilizada adubo orgânico – 5kg /cova na proporção de 02 parte de solo para 01 parte de matéria orgânica.

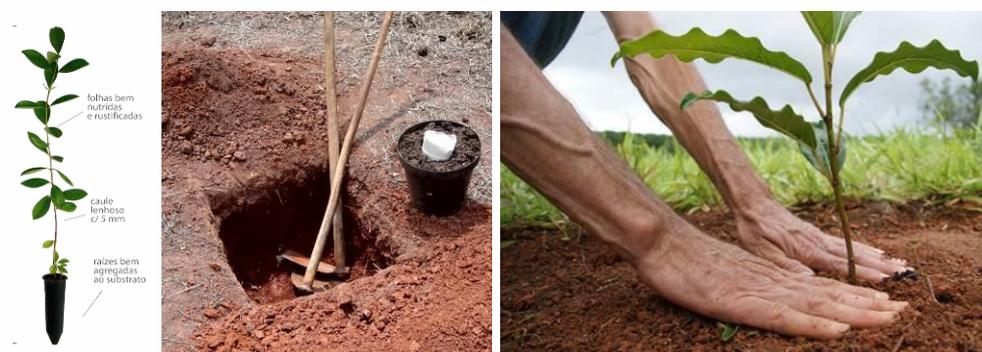
**Figura 11** – Procedimento para aberturas das covas e manuseio das mudas

Esta operação consiste na escavação manual de covas com dimensões de 0,30 m x 0,30 m x 0,30 m para espécies arbóreas.

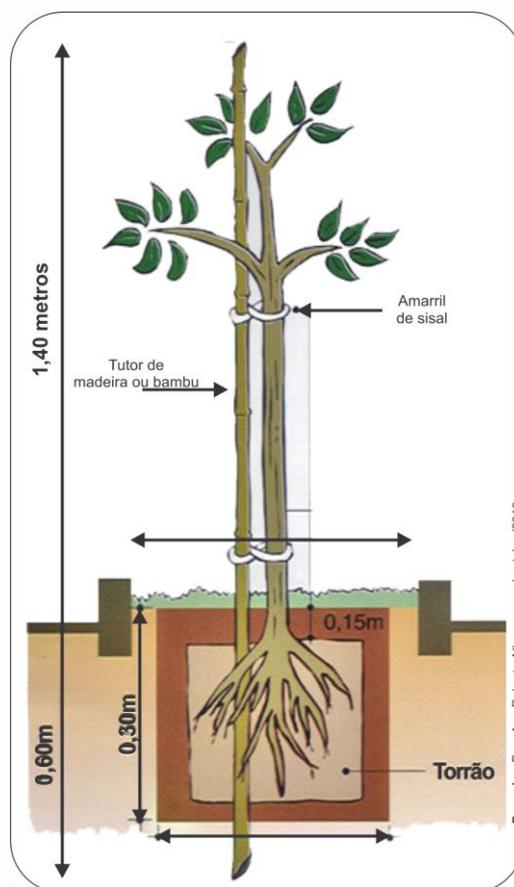
**Figura 12** – Sistema de tutoramento para evitar o tombamento das plantas

O tutor de madeira ou bambu, ajuda no direcionamento e sustentação da muda. Deverá ser enterrado 0,60m dentro da cova e ter uma **altura de 1,8 – 2,0 metros** para garantir o crescimento reto e evitar o tombamento. A muda será presa ao tutor pelos amarrados em forma de oito, de modo a não danificar a casca da planta.

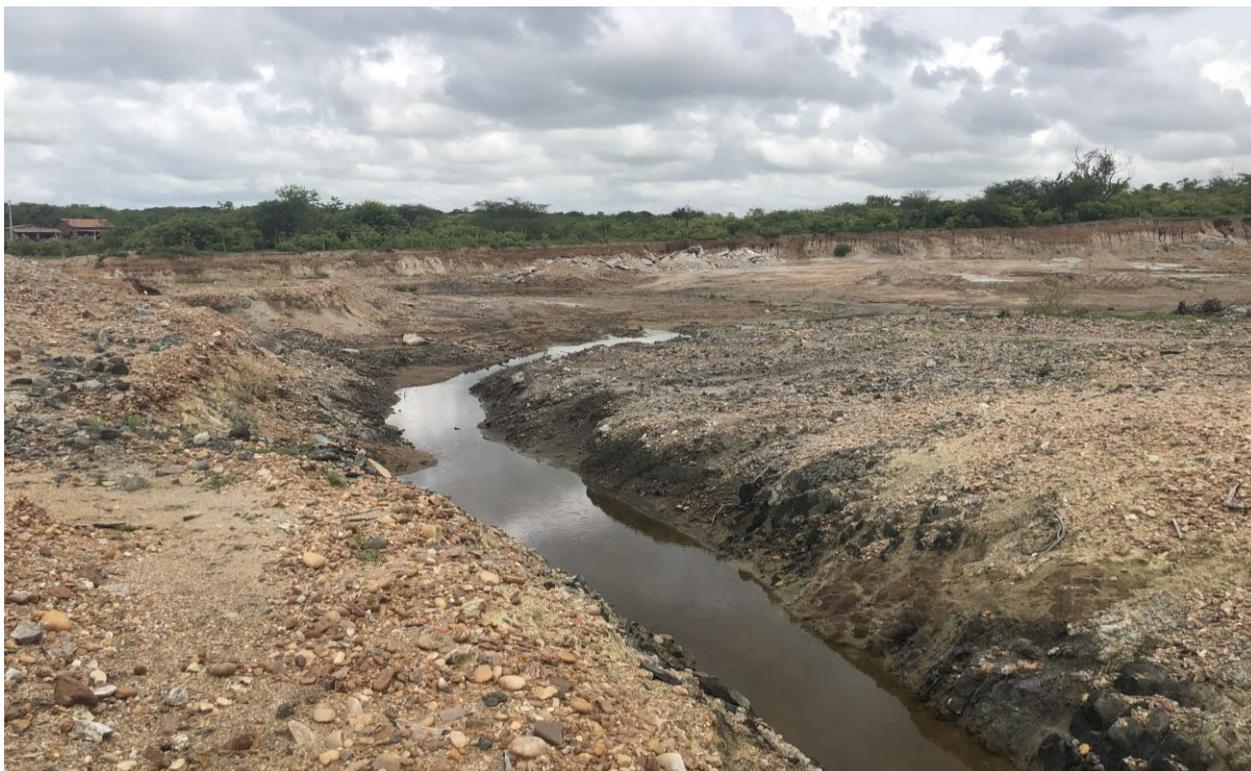
**Foto 3** – Imagem do canal de drenagem existente na área.

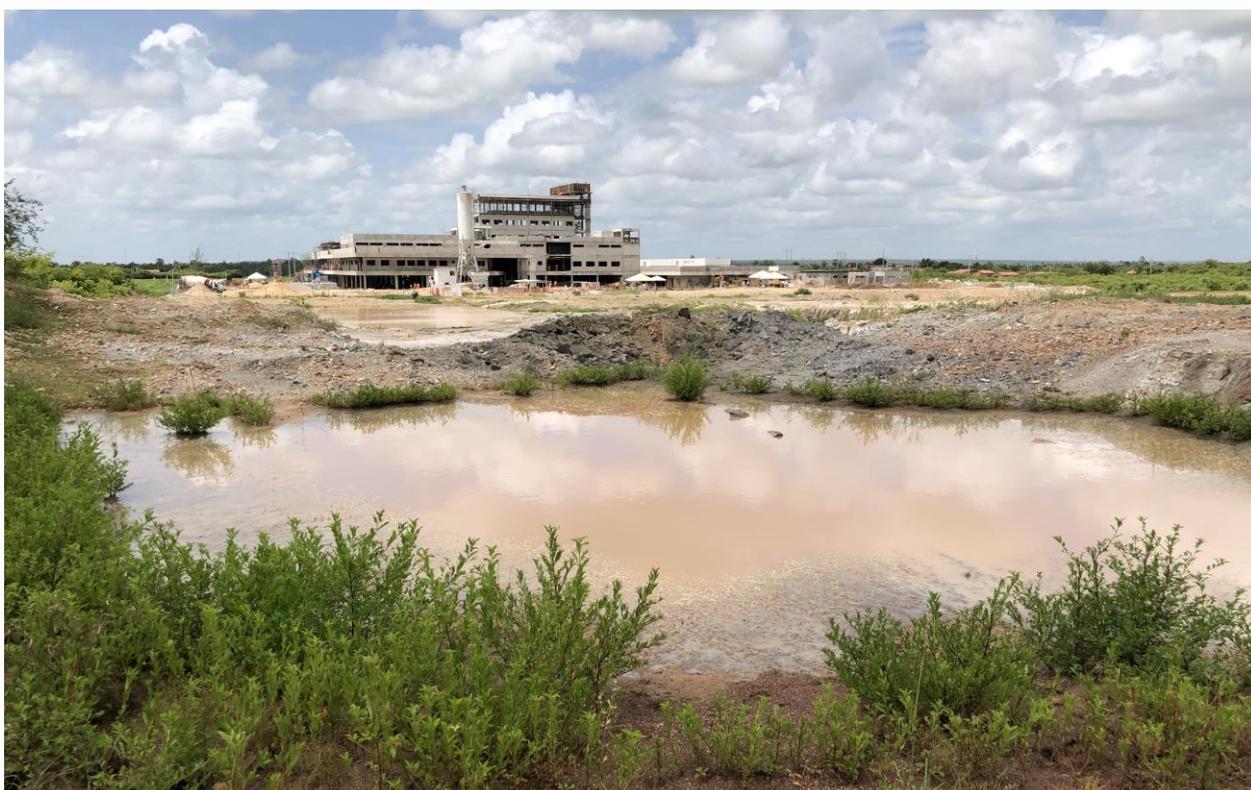
**Foto 4** – As cavas com acúmulo de água – área que vão permanecer no PRAD.
